Pressemitteilung

Denkmalschutz trifft Hangsicherung: Spesa saniert Stützmauern der Alten Synagoge Hohenlimburg

- Sanierung zweier maroder Stützmauern an der alten Synagoge Hohenlimburg im Auftrag der Wirtschaftsbetriebe Hagen
- Rückbau, Aufbereitung des historischen Materials und Wiederaufbau der Mauer unter Denkmalschutzrichtlinien
- Zusätzliche Hangstabilisierung durch Spritzbeton und Rückverankerung

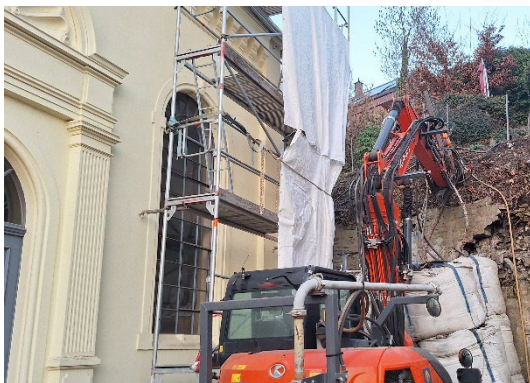
(1) Die als Notsicherung eingesetzten Big Bags zwischen Mauer und Synagoge verhindern ein Fortschreiten des Schadens.

Die Kombination aus beengten Platzverhältnissen, denkmalpflegerischen Anforderungen und der erforderlichen Belassung der Big Bags als Stützelemente macht die Sanierungsmaßnahme zu einem logistischen und technischen Präzisionsprojekt. Der sensible Umgang mit dem historischen Umfeld steht dabei ebenso im Fokus wie die dauerhafte Wiederherstellung der Standsicherheit. Die Arbeiten haben im Februar begonnen und werden voraussichtlich im Juli 2026 erfolgreich abgeschlossen. Mit der Sanierung leistet Spesa einen wichtigen Beitrag zum Erhalt dieses kulturhistorischen Orts – und schafft eine sichere und zugleich optisch aufgewertete Umgebung für Besucherinnen und Besucher.

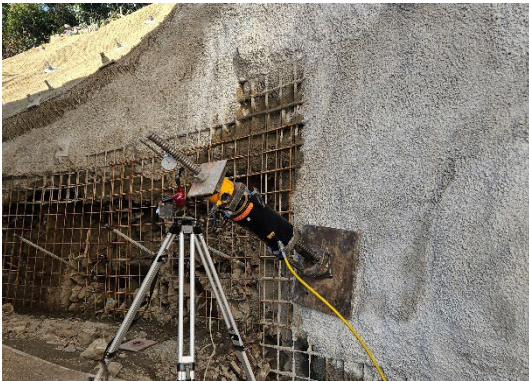
(2) Nach dem Rückbau der historischen Mauersubstanz erfolgt die eigentliche Hangsicherung mittels Spritzbetonschale und Rückverankerung.

Nach dem Rückbau erfolgt die eigentliche Sicherung des Hangs durch das Aufbringen einer Spritzbetonschale mittels Bohr- und Baggerlafetten. Auf einer Fläche von rund 150 m² werden 75 t Spritzbeton aufgebracht und zusätzlich mit 110 Anker rückverankert. Erst nach vollständiger Herstellung dieser tragenden Hangsicherung beginnt der eigentliche Wiederaufbau der Stützwände mithilfe des historischen Bestandmaterials. Auf die Verwendung vorgefundener Ziegelsteine wird verzichtet – alle Bereiche werden ausschließlich mit Naturstein aufgemauert. Fehlende Steine werden durch vergleichbaren und ortsüblichen Naturstein ersetzt, um das historische Erscheinungsbild zu wahren. Der Zwischenraum zwischen Spritzbetonschale und Natursteinmauerwerk wird anschließend lagenweise mit Einkornbeton verfüllt. „Durch dieses Verfahren lässt sich der Frischbetondruck optimal kontrollieren“, so Sebastian Otto. „Die neue Natursteinwand übernimmt dabei keine stützende Funktion für den Hang. Sie trägt lediglich ihr Eigengewicht und den Druck der Drainageschicht.“

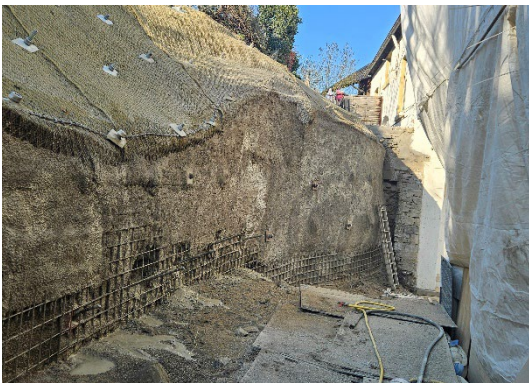
(3) Insgesamt werden rund 150 m² mit 75 t Spritzbeton gesichert.
